Conservação preventiva aplicada à coleção de pintura a óleo da Casa dos Patudos

Preventive conservation applied to “Casa dos Patudos” oil painting collection

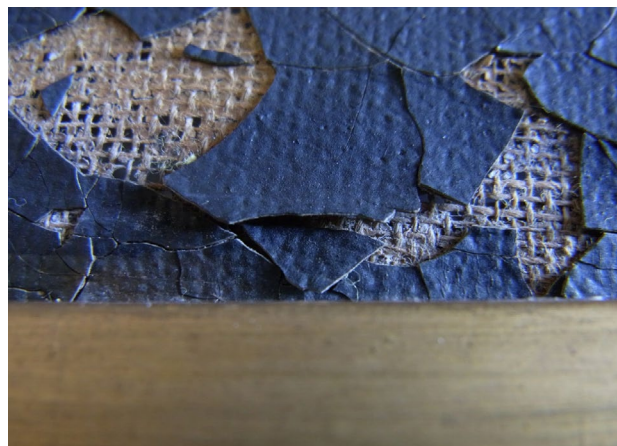
Um dos principais problemas que afeta esta coleção de pintura a óleo está relacionado com o facto de inúmeras pinturas em exposição apresentarem destacamentos ativos das camadas de policromia. A ação das forças de gravidade, em conjunto com outros fatores (como flutuações de HR e T), vai originar perda da camada pictórica nestas pinturas (Figura 2). Devido à magnitude deste problema, essas pinturas deverão sair de exposição e devem ser mantidas na horizontal até que possam ser intervencionadas, uma vez que as camadas de policromia se estão a perder rapidamente (ver Figura 3).

Figura 2. Detalhe de uma pintura com destacamento da camada pictórica.

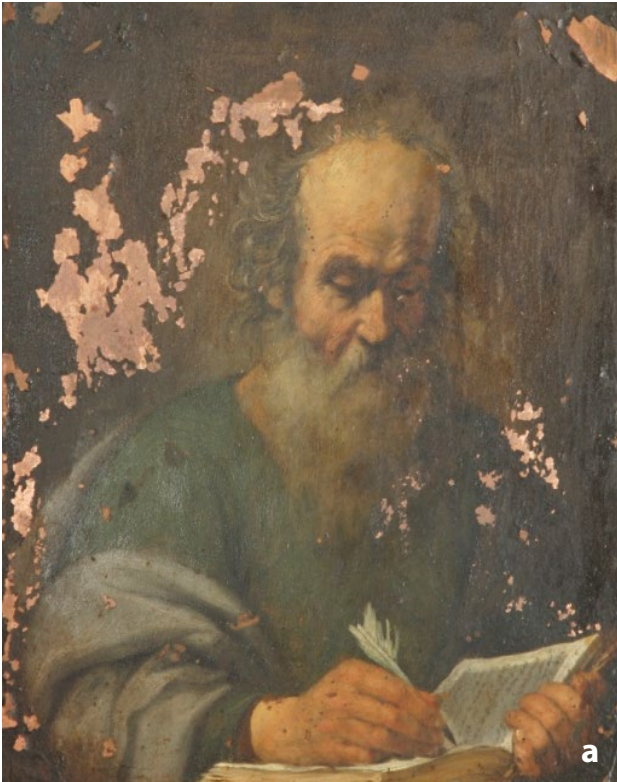
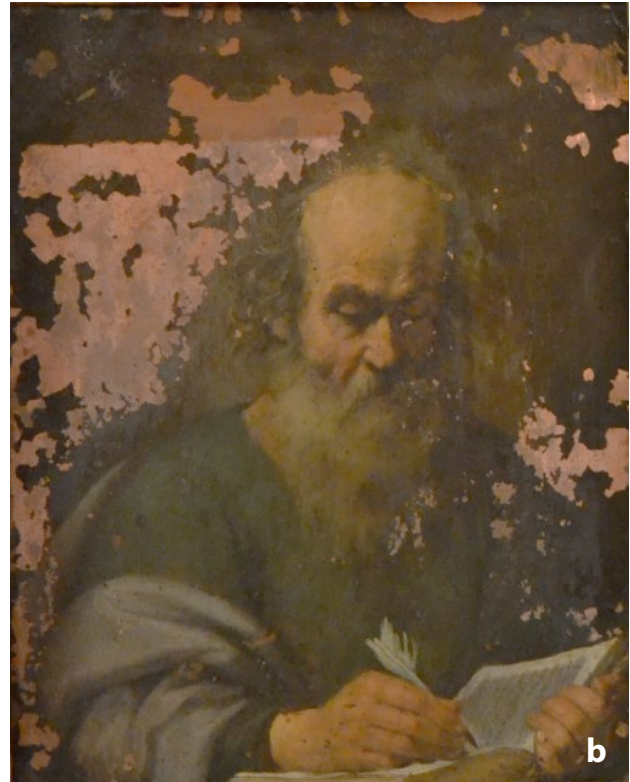
Figura 3. A fotografia em (a) foi obtida em 2005, quando já se observa um intenso destacamento da camada pictórica. Este quadro, ainda assim, foi mantido em exposição. A fotografia em (b), obtida em 2015, mostra a evolução dos destacamentos desta pintura ao longo de 10 anos.

As acentuadas variações de HR, que chegam a atingir os 15 % em menos de 24 horas, podem ser a causa de muitos dos destacamentos ativos de policromia observados em várias pinturas analisadas (em 55 pinturas), algumas das quais intervencionadas recentemente. Estes dados permitem concluir que as pinturas não poderão ser bem preservadas nestas condições ambientais.

A aplicação da metodologia proposta pelo CCI permitiu identificar quais os principais riscos que afetam a coleção de pintura a óleo exposta na Casa dos Patudos. O manuseamento incorreto, a exposição de pinturas com destacamentos ativos, as elevadas flutuações de humidade relativa, a excessiva exposição à radiação UV e a ocorrência de pragas de insetos são os riscos mais graves detetados para esta coleção. Daí que se tenha proposto a realização de uma ação de formação sobre conservação preventiva, um maior controlo e monitorização da HR e da T, a exclusão da luz solar direta e/ou colocação de filtros UV e a implementação de um programa de controlo integrado de pragas, como as medidas mais urgentes a serem tomadas. Não esquecendo que as pinturas com destacamento ou afetadas por pragas devem ser imediatamente retiradas de exposição.

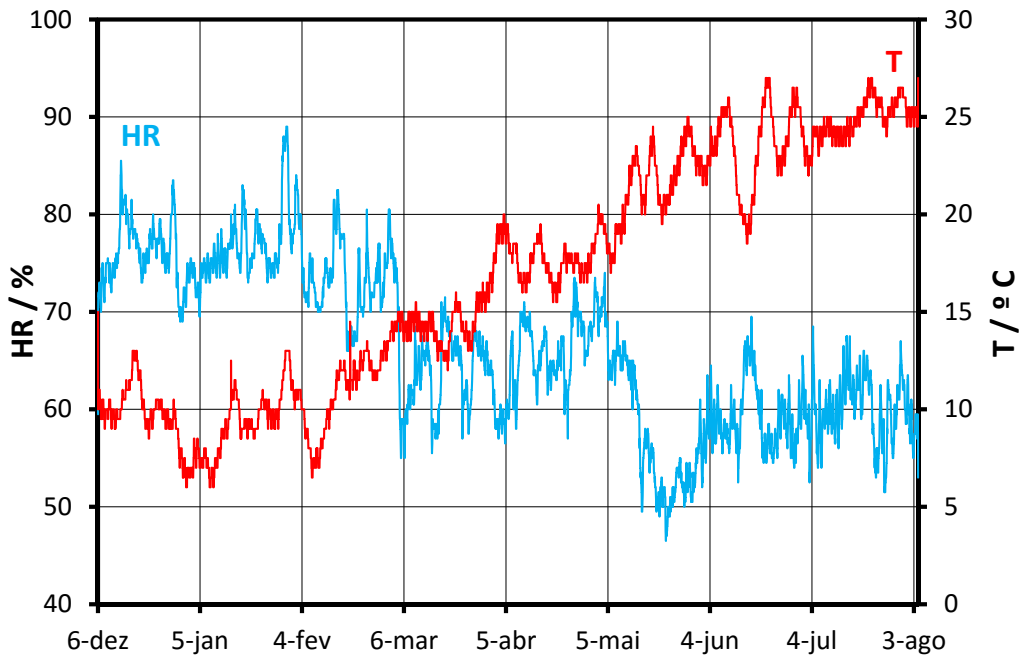
Figura 4. Valores de humidade relativa (HR) e temperatura (T) determinados, com intervalos de 1 hora, na Galeria Verde entre 6-12-2014 e 4-8-2015.

flutuações, que atingiram os 25 % em apenas 48 horas. Por outro lado, durante o período de monitorização, a temperatura apresenta uma variação gradual que apenas durante alguns dias sai do intervalo entre 20 e 25 °C. Para ilustrar o comportamento da HR e da T ao longo do tempo no interior da Casa dos Patudos, selecionou-se um gráfico típico, neste caso o da sala denominada por Galeria Verde, onde se encontra uma parte significativa da coleção de pintura a óleo (Figura 4).

Observam-se grandes flutuações da HR e da T ao longo dos meses. A HR é sempre superior a 55% desde dezembro até ao maio. De maio até agosto a HR apresenta valores apropriados à preservação das pinturas a óleo, os quais rondam os 55-65; no entanto, neste período a temperatura é mais elevada podendo atingir valores superiores a 25 °C.

Sendo esta uma casa histórica, as alterações ao edifício devem ser mínimas e as medidas para preservar a coleção não podem colocar em causa os outros objetos. Desta forma, sugere-se que sejam aplicadas medidas pontuais recorrendo a um controlador de humidade, que atue no ambiente, minimizando as flutuações. A implementação destas medidas requer a utilização de termo-higrómetros para verificar a sua eficiência. Em casos especiais pode recorrer-se à colocação de molduras microclimáticas ou backingboards em algumas pinturas.
