Análise de risco aplicada às reservas do Museu de Lisboa

Risk analysis applied to the storage rooms of the Museu de Lisboa

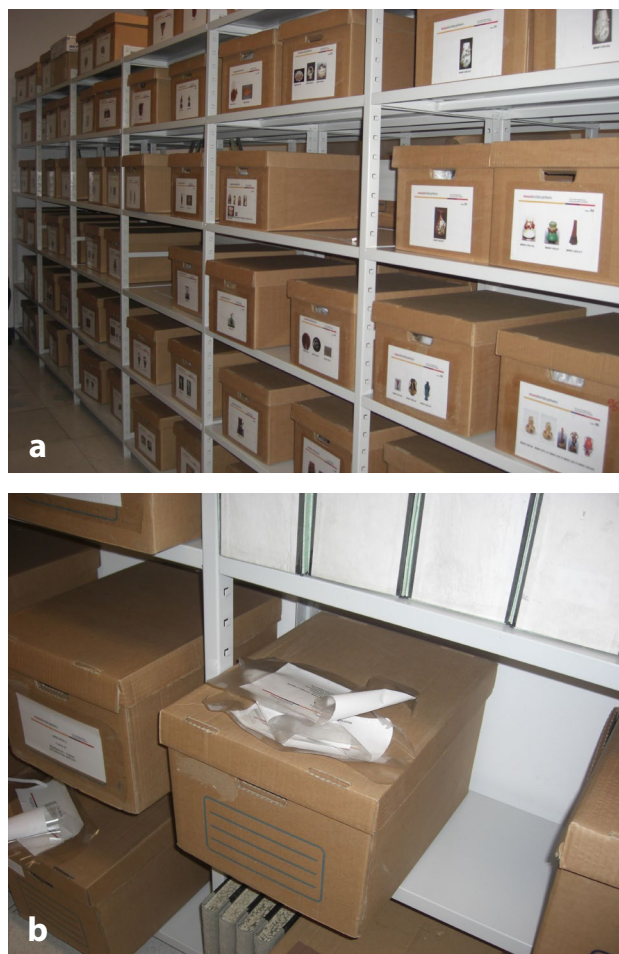
As peças em caixas de cartão estão acondicionadas com o auxílio de espuma de polietileno e tanto estas como as que estão acondicionadas em plástico de bolhas apresentam um número de inventário visível, acompanhado de uma fotografia. A parte da coleção de cerâmica nas estantes que se encontra sem acondicionamento não está identificada com número de inventário e apresenta-se organizada por filas. Na Figura 1a observa-se que as caixas etiquetadas são feitas de papel e revestidas com película plastificante; na Figura 1b observa-se o destacamento destas etiquetas. A perda de

Figura 1. a) Sistema de etiquetas em papel revestidas com película plastificante, na reserva de cerâmica. b) Pormenor da cola das etiquetas, resultando no seu destacamento.

uma etiqueta com o número de inventário leva à perda da informação sobre as peças.

da utilização de etiquetas inadequadas dado que estas, tal como na reserva de cerâmica, são de papel colado com película plastificante, e com o tempo ocorre o desgaste da cola.

das caleiras para que possam suportar chuvas mais intensas. Para evitar a perda da informação sobre as peças de cerâmica, gráficos e têxteis propõe-se a substituição de todas as etiquetas inadequadas por etiquetas à prova de rasgões e de água e que sejam *acid free* [10].

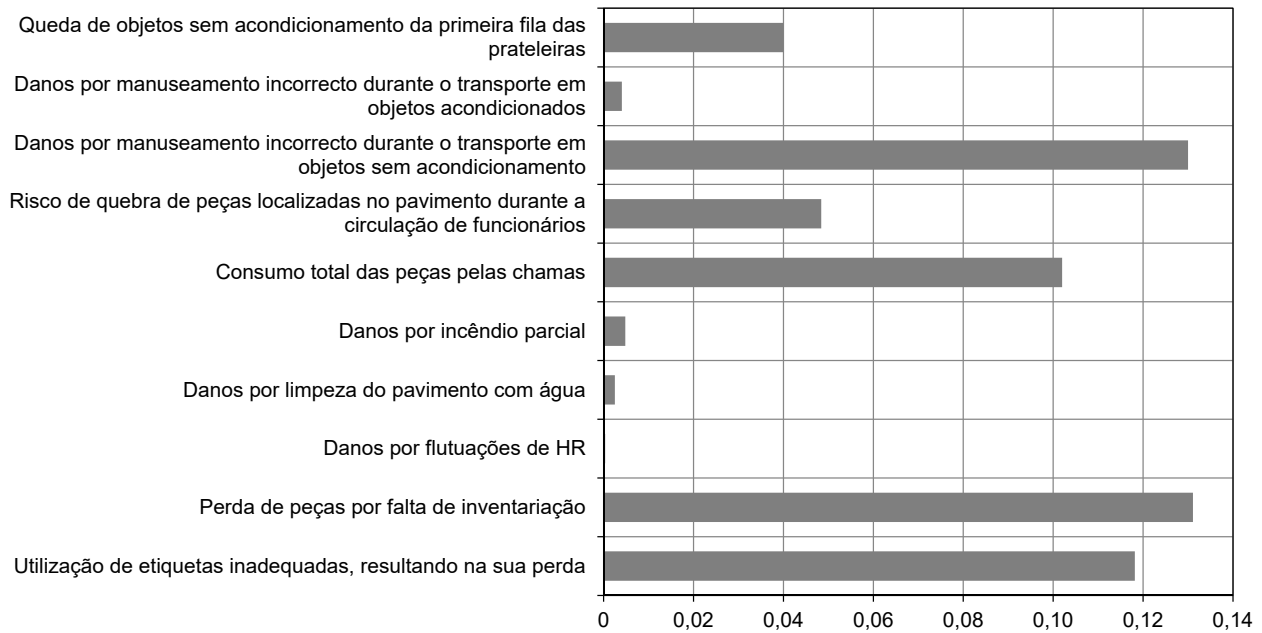
Como se pode observar na Figura 2, os principais riscos identificados para esta coleção são os danos por manuseamento incorreto em peças sem acondicionamento, a perda de peças por falta de inventariação, pois todas as peças que não estão em caixas não apresentam número de inventário visível, e a utilização de etiquetas inadequadas, uma vez que as peças que se encontram dentro de caixas estão identificadas através de etiquetas em papel, coladas com película plastificante. Com o passar do tempo, ocorre a perda de adesão da cola – já é possível observar este fenómeno –, resultando no destacamento destas etiquetas, perdendo-se consequentemente toda a informação relativa às peças. É também de salientar que esta sala não tem qualquer meio de combate ao fogo.

Figura 2. Magnitude de riscos específicos, calculada para a coleção de cerâmica. São apresentados apenas os riscos cuja magnitude é superior a zero.

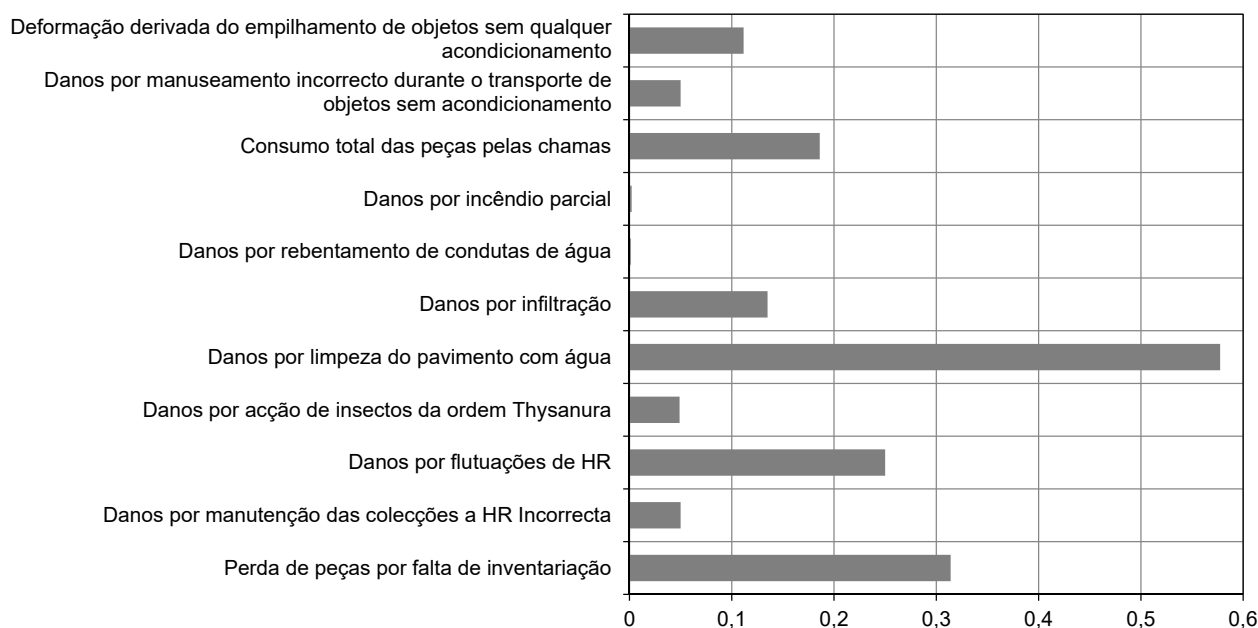
Para a coleção de mobiliário, o maior risco encontrado é o de danos por limpeza do pavimento com água (Figura 3). Isto pode resultar em danos para todas as peças em contacto direto com o chão – em grande parte é possível observar as marcas da água, para além das possíveis deformações que podem ocorrer devido à expansão e contração da madeira. Existe também um grande número de peças que não se encontram inventariadas, o que se traduz numa elevada magnitude de risco, uma vez que a sua perda está iminente devido à impossibilidade de se proceder à sua identificação e de se aceder a qualquer informação ou registo sobre as mesmas. Outro risco relevante para esta coleção é o risco de danos por flutuações de HR, que ocorre por duas razões: as unidades de aquecimento, ventilação e ar condicionado (AVAC) não funcionam corretamente, não se conseguindo desta forma controlar a HR da sala, e na época da chuva ocorre a entrada de água devido à infiltração provocada pelos índices de precipitação elevados, provocando um aumento da HR. De acordo com o gráfico da Figura 4, no período compreendido entre outubro de 2015 e início de fevereiro de 2016, a HR manteve-se levemente acima dos 60 % com picos bastante elevados. A T registrada no mesmo período, também se manteve levemente acima dos 20 °C

Figura 3. Magnitude de riscos específicos, calculada para a coleção de mobiliário. São apresentados apenas os riscos cuja magnitude é superior a zero. Note-se a diferença de escala.

têxteis, devendo estas ser organizadas segundo critérios que permitam o seu acesso rápido e seguro, permitindo um fácil manuseamento. Outra proposta que é bastante acessível em termos de custos e que terá um grande impacto positivo está relacionada com as salas deixarem de ser limpas com uma esfregona com água, passando a ser usado um aspirador ou uma esfregona de pano seco.

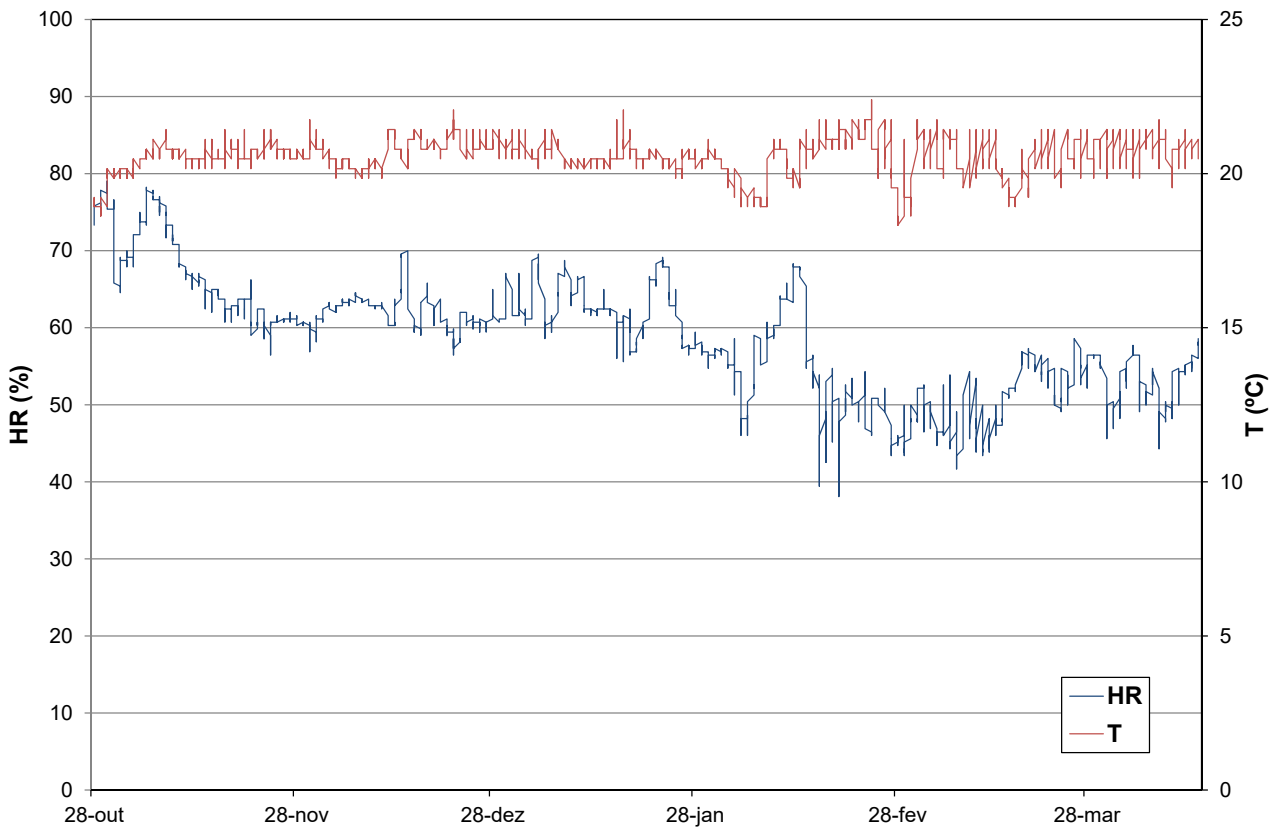
(Figura 4). De fevereiro a abril, a HR apresentou valores iguais ou inferiores a 60 % e a T também se manteve mais estável. No geral, a HR variou entre 37 % no verão e 77 % no inverno. O aparecimento de fungos na madeira não foi considerado, uma vez que estes começam a surgir muito lentamente a partir dos 65 % de HR com T superiores a 20 °C. A média de HR registada nesta reserva ronda os 58 % e a de T os 20 °C. Ainda que se tenham registado picos de HR acima dos 70 %, estes não se prolongaram por longos períodos de tempo, não permitindo o aparecimento de fungos [5-6]. No entanto, as condições apresentadas nesta sala estão muito próximas daquelas que levam ao aparecimento de fungos. Por isso recomenda-se uma vigilância em particular para este agente de deterioração

Figura 4. Valores de temperatura (T) e humidade relativa (HR) medidos a cada 2 horas na reserva de mobiliário (piso 0), entre outubro de 2015 e abril de 2016.

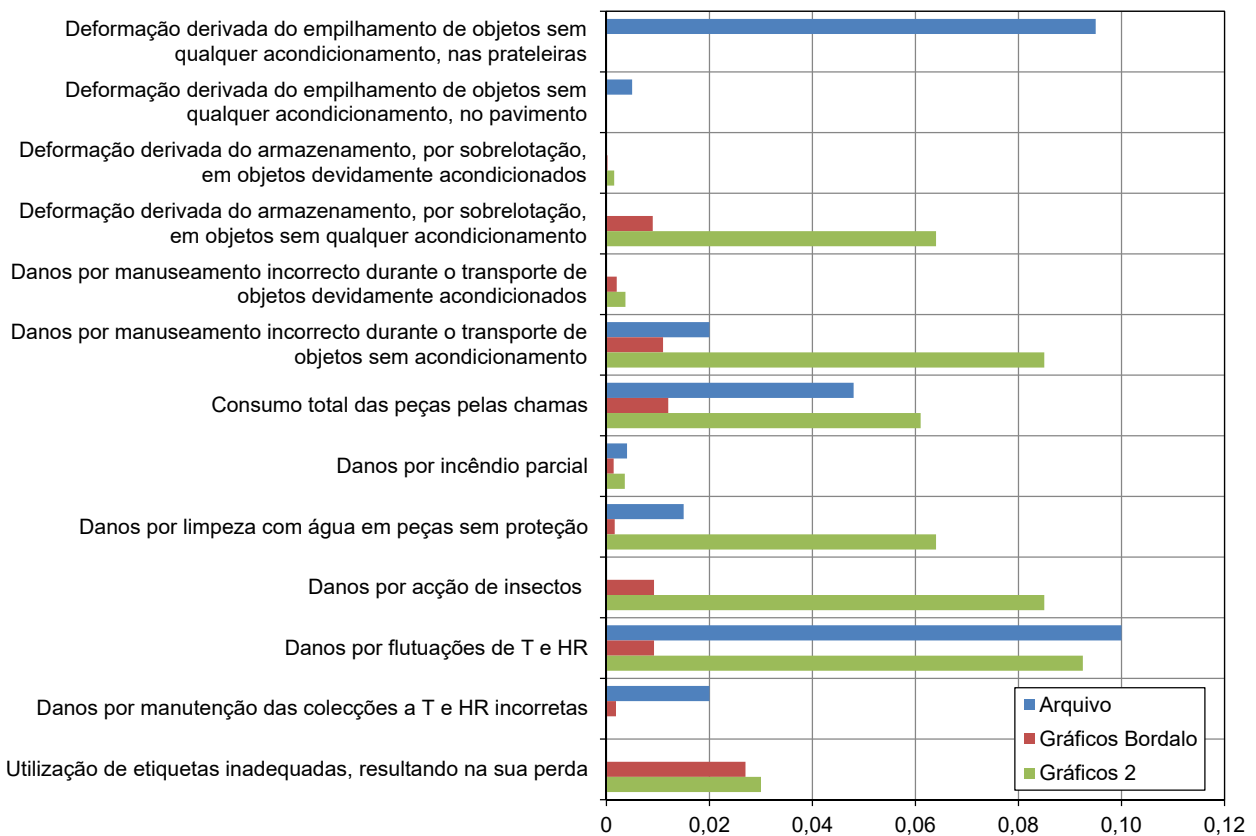
Os danos por flutuações de HR identificados nas reservas de arquivo e gráficos 2 apresentam magnitudes elevadas porque na reserva de arquivo não existe uma unidade de AVAC e na de gráficos 2 ocorre a entrada de água na época da chuva, resultando no aumento da HR. Nas reservas do arquivo a HR variou entre 50 % e 80 % no espaço de 7 meses. Já na sala de gráficos 2 a variação da HR foi entre 31 % e 80 % para o mesmo período de tempo. No arquivo foi também identificado o risco de danos por amontoação de peças sem acondicionamento nas prateleiras, que apresenta uma magnitude relevante, bem como os riscos de danos por manuseamento incorrecto em peças sem acondicionamento e danos por ação de insetos da ordem Thysanura, existentes na reserva de gráficos 2. A reserva de gráficos Bordado é a que apresenta riscos de menor magnitude, sendo que o mais relevante é derivado

Figura 5. Magnitude de riscos específicos, calculada para a coleção de documentos gráficos. São apresentados apenas os riscos cuja magnitude é superior a zero. Note-se a diferença de escala.

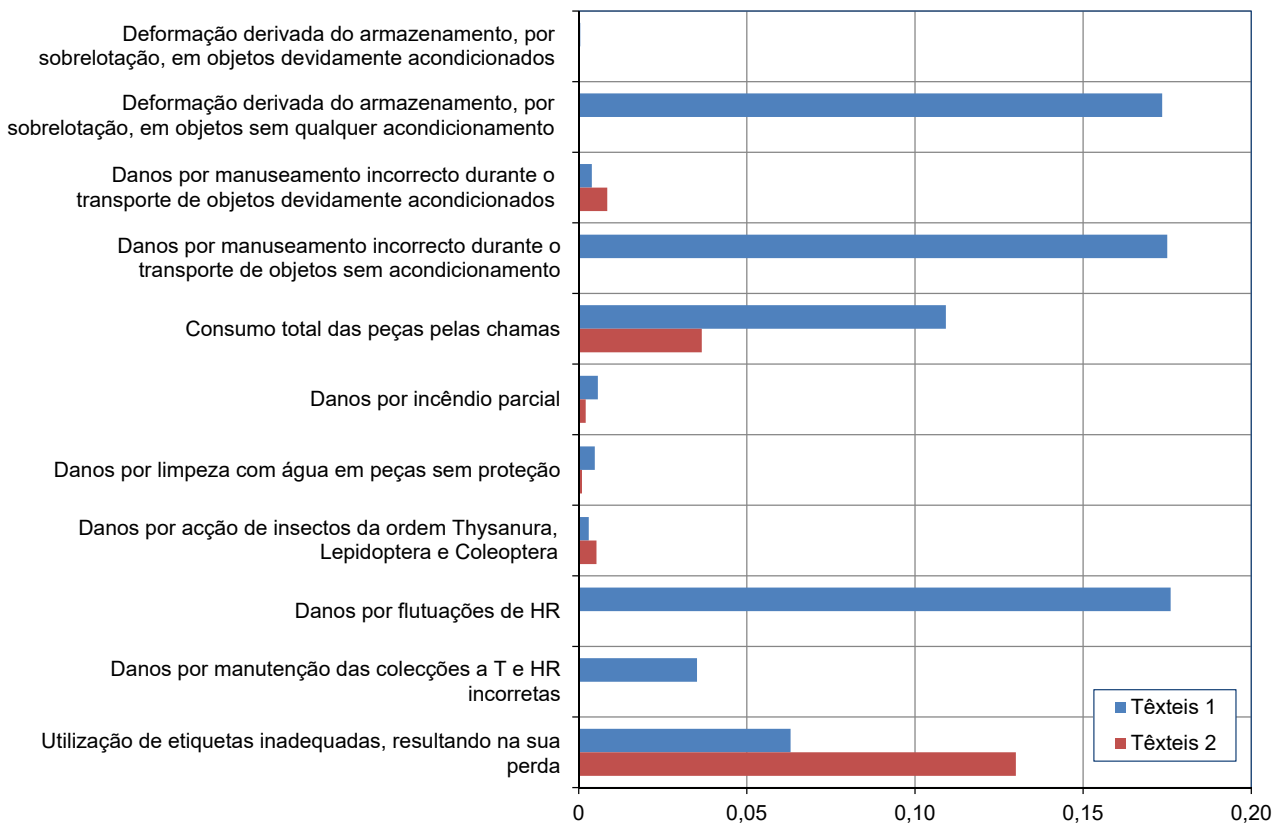
Os riscos mais elevados para a coleção de têxteis ocorrem na sala de têxteis 1 (Figura 6). Os principais riscos devem-se a elevadas flutuações de HR – uma vez que a unidade de AVAC presente nesta sala apenas consegue controlar a T, mas não a HR –, o risco de danos por manuseamento incorrecto durante o transporte de peças sem acondicionamento e o risco de deformação devido ao armazenamento incorrecto, por sobrelocação de peças sem acondicionamento. Na reserva de têxteis 2, o

risco que apresenta uma magnitude mais elevada é o risco de utilização de etiquetas inadequadas, que pode resultar na perda da ligação/relação entre o objeto e a informação relativa este.

Figura 6. Magnitude de riscos específicos, calculada para a coleção de têxteis. São apresentados apenas os riscos cuja magnitude é superior a zero. Note-se a diferença de escala.

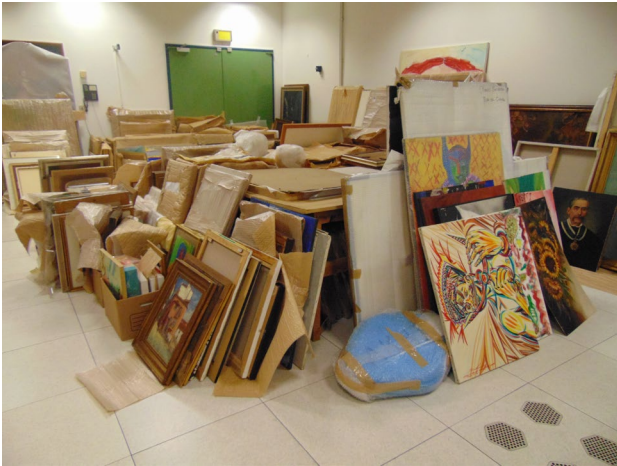
A reserva de pintura não apresenta qualquer sistema de apoio ao acondicionamento, o que significa que na sua maioria as peças encontram-se apinhadas, umas sobre as outras, diretamente no pavimento. Como consequência, um dos principais riscos identificados para esta coleção é o risco de danos por limpeza do pavimento com água, a qual resulta na deformação tanto dos suportes de madeira como das próprias pinturas (Figura 8). Outro risco que surge como resultado da ausência de condições para armazenamento é o de deformação derivada do amontoamento de objetos sem qualquer acondicionamento.

Figura 7. Reserva de pintura com molduras no chão e peças colocadas encostadas umas às outras.

Uma das propostas mais importantes para estas reservas é a troca da sala de reserva gráficos 2 pela sala de reserva de pintura, sendo que esta alteração se justifica pela relação entre as áreas das salas e a quantidade de peças existentes. Ambas as salas estão situadas no piso 1 e encontram-se lado a lado, sendo que a sala de reserva gráficos 2 possui uma área de 103,28 m² e a reserva de pintura apenas 50,54 m². Para além disso, a sala de gráficos 2 já contém grades instaladas para armazenamento de pinturas, sendo que neste caso sugere-se a aquisição de mais equipamento deste tipo para ser possível armazenar todas as obras.

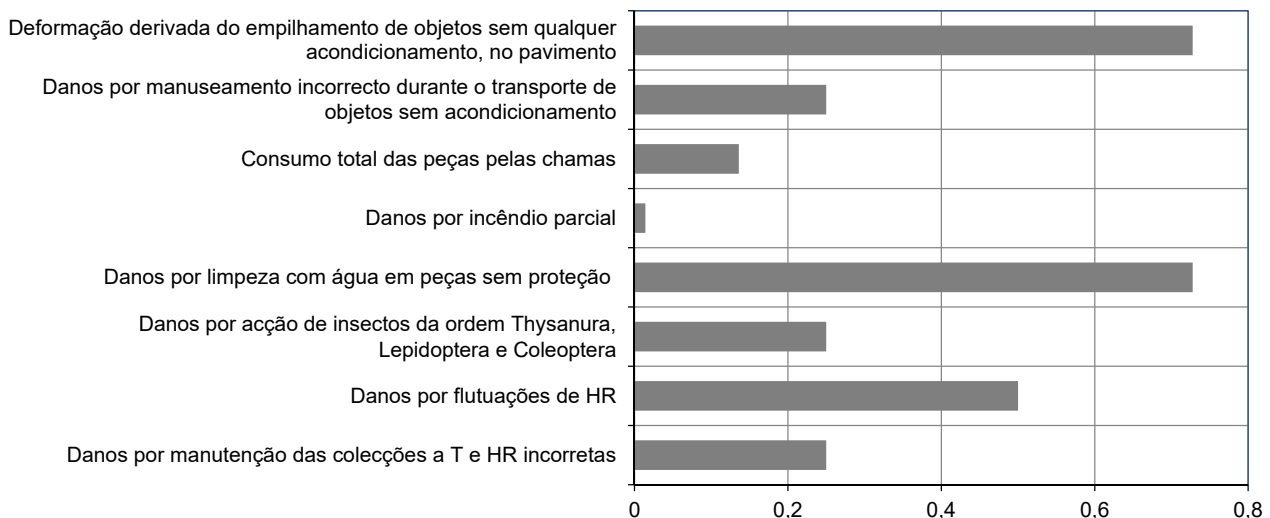
Figura 8. Magnitude de riscos específicos calculada para a coleção de pintura. São apresentados apenas os riscos cuja magnitude é superior a zero. Note-se a diferença de escala.

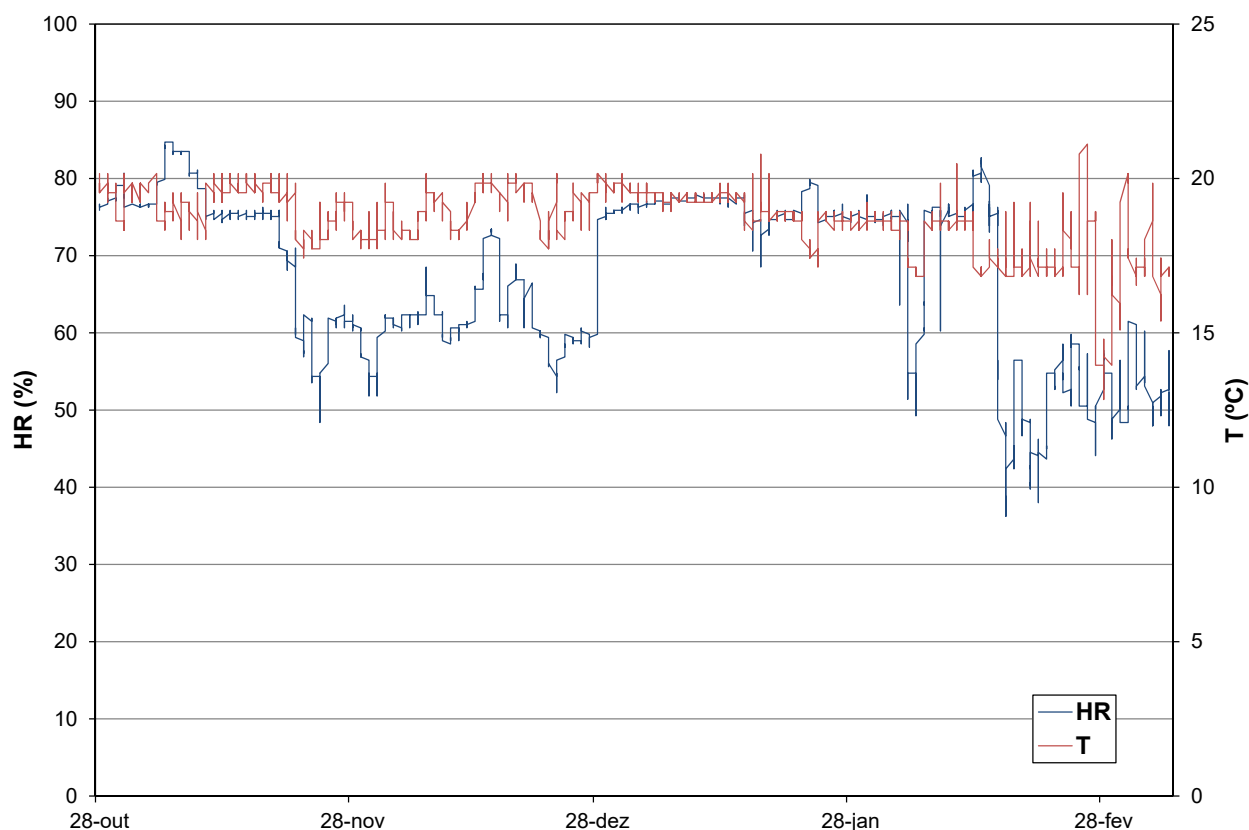
De acordo com o gráfico da Figura 9 podemos observar que no período compreendido entre outubro de 2015 e meados de fevereiro de 2016, a HR sofreu grandes flutuações encontrando-se com valores superiores a 60 % na maioria do tempo. A T registrada no mesmo período também se manteve levemente acima dos 20 °C (Figura 9). De meados de fevereiro a abril a HR apresentou valores iguais ou inferiores a 60 %, à exceção de alguns picos. O incorreto funcionamento da unidade de AVAC presente nesta reserva resulta numa magnitude elevada do risco de danos por flutuações de HR, a qual variou entre 36 % e 85 %, num período de 7 meses. Com a elevada HR surge também o risco de aparecimento de fungos, que, como foi referido anteriormente, tendem a formar-se quando a HR excede os 65 %, dependendo de uma T superior a 20 °C [5-6]. Como se pode verificar na Figura 9, a HR nesta reserva apresenta uma média de 65,5 %; no entanto, a T apresenta um valor médio de 18 °C, não se verificando o aparecimento de fungos em nenhuma peça. Tal como no caso anterior, especial cuidado deve ser dado à monitorização do aparecimento de fungos.

Figura 9. Valores de temperatura (T) e humidade relativa (HR) medidos a cada 2 horas na reserva de pintura (piso 1) entre outubro de 2015 e abril de 2016.

De forma a controlar os problemas relacionados com as flutuações de HR, sugere-se a aquisição de novas unidades de aquecimento, ventilação e ar condicionado e a renovação

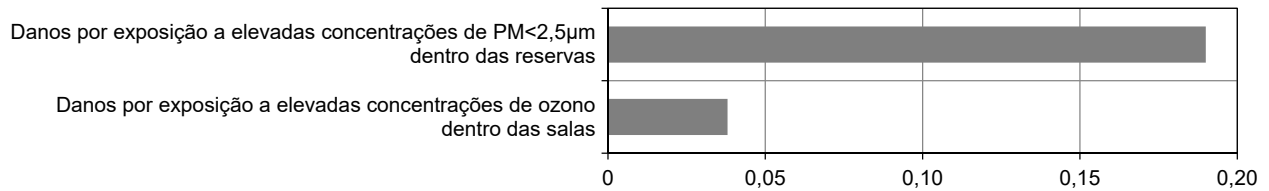
Analisando a Tabela 1, observa-se que em comparação com os limites de concentração de poluentes para um museu propostos por diversos autores [2, 8], a concentração de ozono no interior das reservas apresenta um nível bastante mais elevado, mas no interior dos armários esses limites não são excedidos.

Apesar de a concentração de ozono ser mais elevada, a reação deste com as peças será lenta e só será visível a longo prazo. Pelo contrário, a exposição à matéria particulada cria uma camada de poeiras superficiais bastante visível em todas as peças expostas (Figura 10), causando desta forma o escurecimento e possíveis abrasões. Num trabalho futuro estes e outros poluentes deverão ser medidos e a identificação e avaliação da interação destes com os materiais constituintes das obras e o tipo de danos que podem provocar a médio e longo prazo deverão ser uma prioridade.

Figura 10. Magnitude dos riscos específicos, relacionados com os poluentes, calculada para todas as coleções. São apresentados apenas os riscos cuja magnitude é superior a zero. Note-se a diferença de escala.

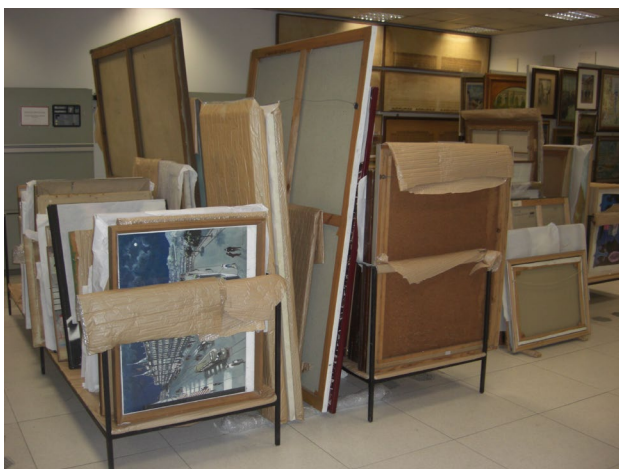
Figura 11. Sistema de armazenamento adaptado com material de exposição para as pinturas que não foram colocadas nas grades.

foi eliminado, bem como o risco de deformação derivada do amontoamento de peças na sala de pintura. Por outro lado, surgiu na nova reserva de pintura o risco de danos derivados do armazenamento, por sobrelotação, devido à nova organização da coleção. As grades instaladas nesta reserva não são suficientes para armazenar a totalidade das pinturas e parte delas foram armazenadas em material de exposição adaptado para este efeito (Figura 12).

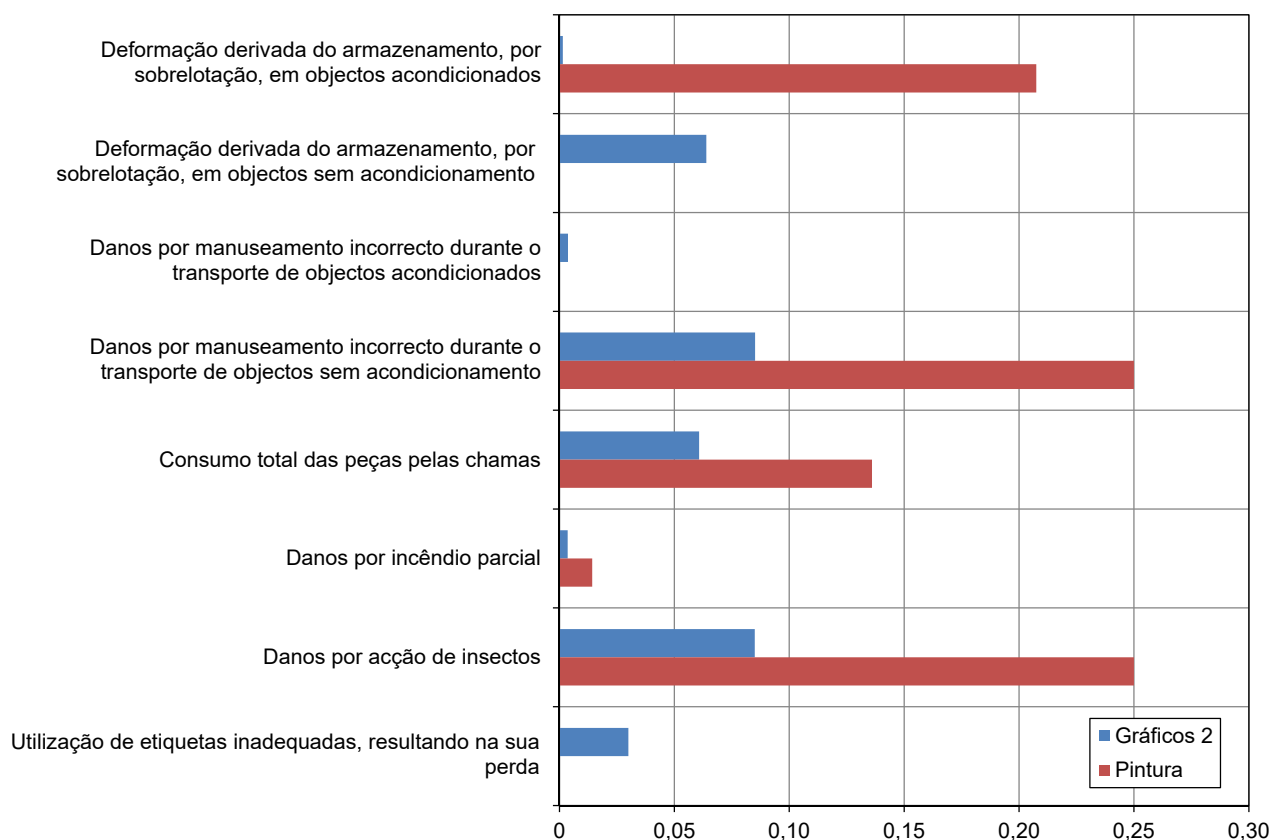
Esta última proposta foi aceite pela instituição e depois de finalizadas as remodelações foi realizada uma nova aplicação do modelo CPRAM que, como se pode observar na Figura 11, indica que o risco de danos por limpeza do pavimento com água em ambas as reservas

Figura 12. Resumo da magnitude de riscos específicos, calculada para as coleções pertencentes às salas de gráficos 2 e pintura, após troca de salas.
